**Manutenção das infraestruturas fixas da Metro do Porto na
vertente da construção civil**

Relatório de Estágio apresentado ao Instituto Superior de Engenharia do Porto para cumprimento dos requisitos necessários à obtenção do grau de Mestre em Engenharia Civil – ramo de Infraestruturas e Ambiente, realizado sob a orientação do Professor Engenheiro José Carlos Rodrigues Campeão, Professor Adjunto do ISEP e do Engenheiro José Manuel Ferreira Pinto Barros, orientador da empresa

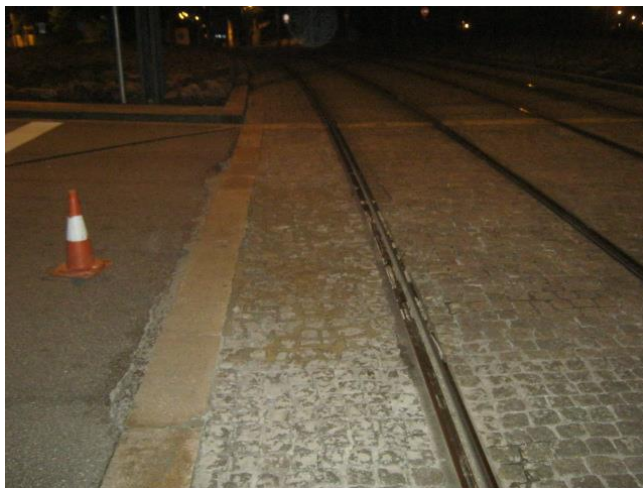
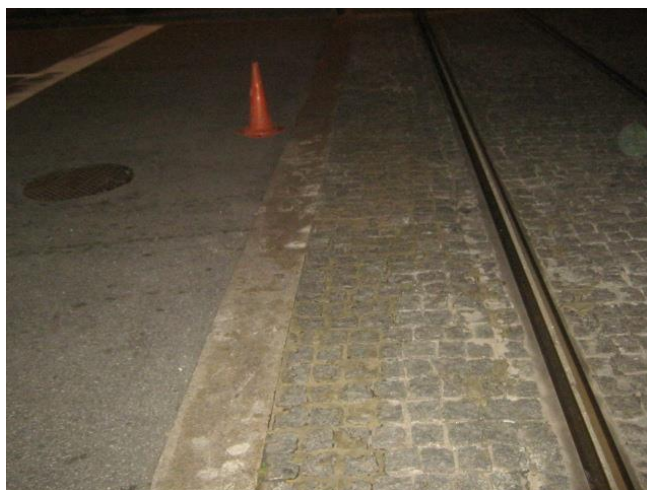
Figura 64- Preenchimento de juntas dos cubos com argamassa cimentícia de presa rápida

A opção por tornar rígidas as juntas de preenchimento dos cubos nas zonas de atravessamento rodoviário, prende-se com o facto de tentar reduzir a possibilidade destes se desposicionarem, contribuindo não só para o desconforto dos automobilistas que aqui circulem, mas também, para reduzir a possibilidade destes invadirem o gabarit baixo livre entre o revestimento do atravessamento e parte inferior do material circulante, potenciando possíveis danos nestes veículos.

Assim, a opção passou por utilizar nas ações de carácter preventivo, e sempre que se justifique, uma argamassa de preenchimento de juntas de base cimentícia. Procurou-se que esta argamassa tivesse presa rápida, permitindo a circulação rodoviária ao final de uma hora e meia da sua aplicação. Esta argamassa é de simples preparação e aplicação, requerendo contudo alguns cuidados, nomeadamente no que diz respeito ao estado da superfície de aplicação, devendo ser removidos elementos severamente desagregados ou contaminados com óleos, bem como não ser aplicado em condições extremas de pluviosidade. Devido à particularidade desta argamassa ser de presa rápida, há que ter em consideração, que esta, ao fim de cerca de meia hora após a sua preparação, se torna muito difícil de trabalhar, devendo a equipa que a prepara efetuar a sua preparação em função desta condicionante.

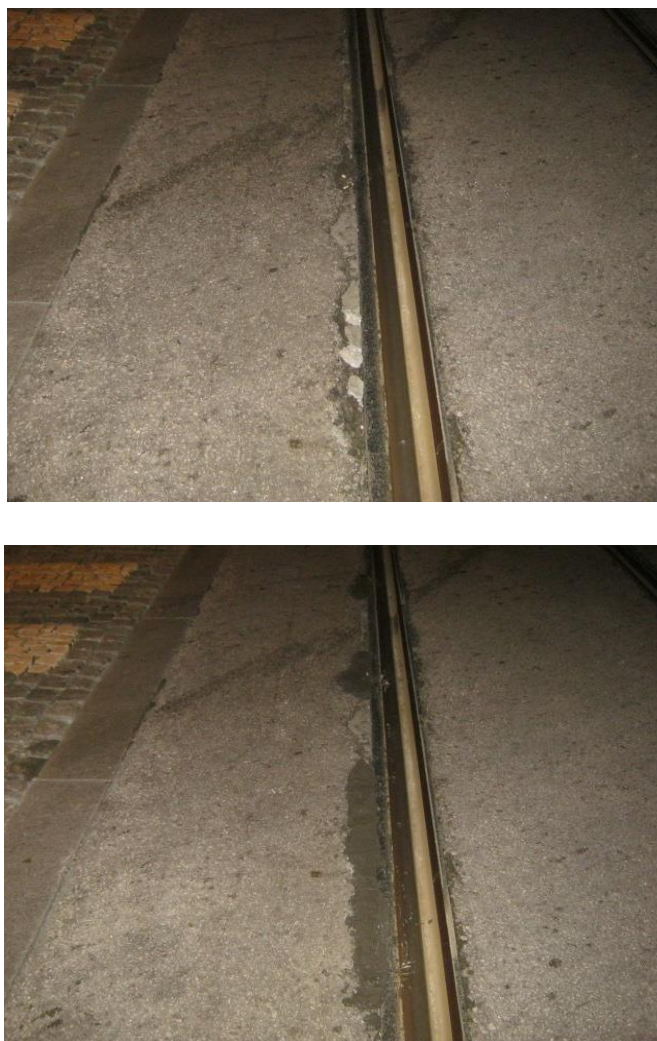
Figura 65- Preenchimento de pequenas cavidades com argamassa de reparação adequada num atravessamento em betuminoso

Nos atravessamentos rodoferroviários revestidos a betuminoso, a equipa tem como principais preocupações assegurar que o material se encontra devidamente ligado, averiguando ainda a existência de possíveis covas ou irregularidades.

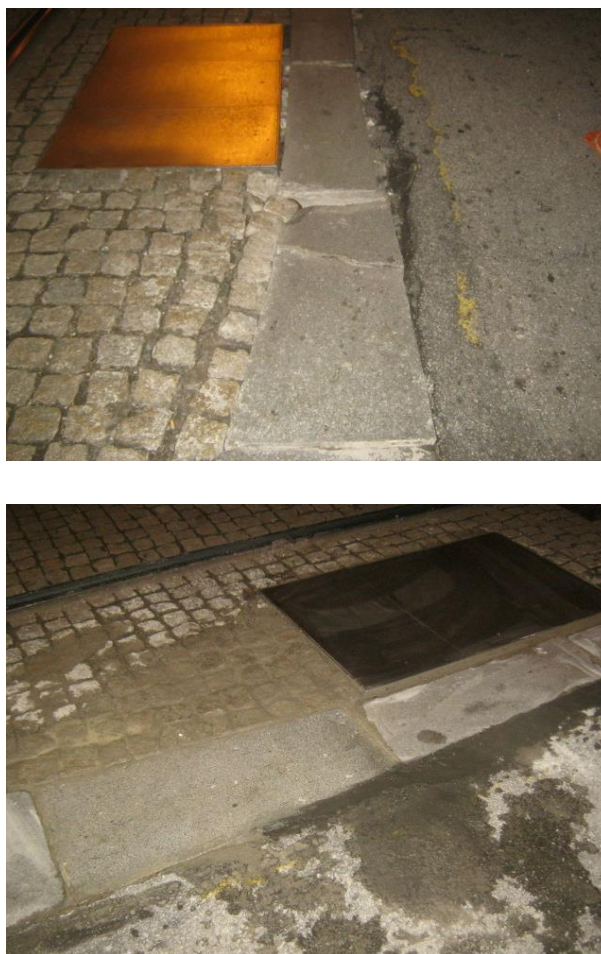
Figura 66- Substituição de uma guia rebaixada delimitadora do canal do Metro

No meio urbano, o canal do Metro é delimitado fisicamente por guias em granito, elevadas, ou, nos atravessamentos rodoferroviários e pedonais por guias rebaixadas, também estas em granito. Devido às solicitações dos veículos rodoviários, bem como à exposição à intempérie, por vezes estas tendem a desposicionar-se, havendo lugar à necessidade de efetuar os devidos trabalhos de nivelamento e estabilização, ou como ilustrado nas fotos, a necessidade de as

substituir por forma a evitar graves prejuízos nos veículos rodoviários.

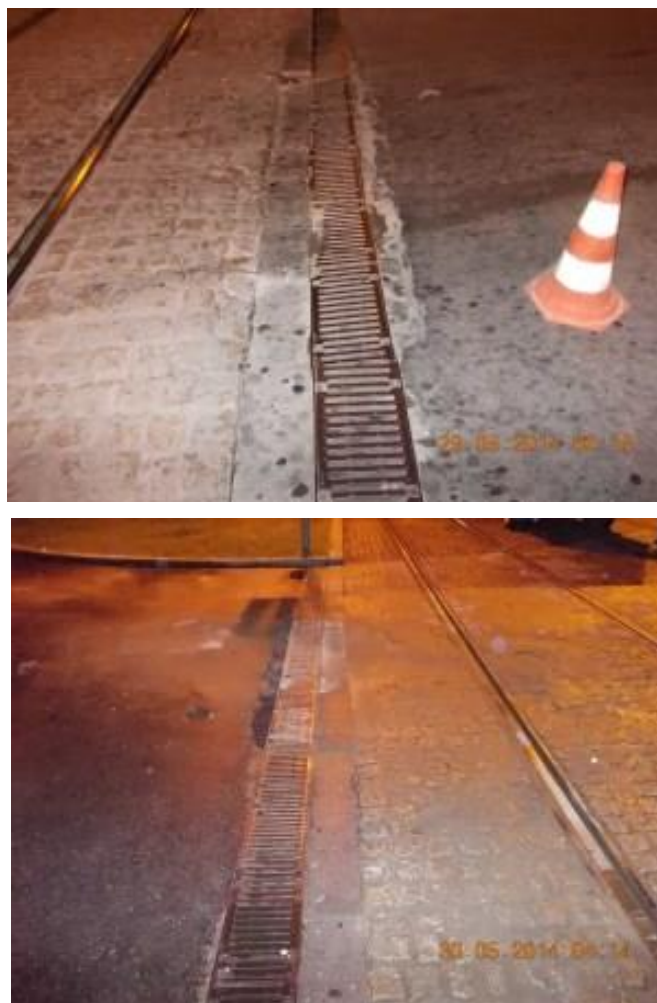
Figura 67- Substituição de canais de drenagem danificados

Existem inúmeros locais ao longo da rede do Metro do Porto, onde a delimitação física em meio urbano, é efetuada por grelhas sumidouras, como é o caso do atravessamento rodoferroviário do Jardim do Morro em Vila Nova de Gaia, ilustrado nas fotografias seguintes.

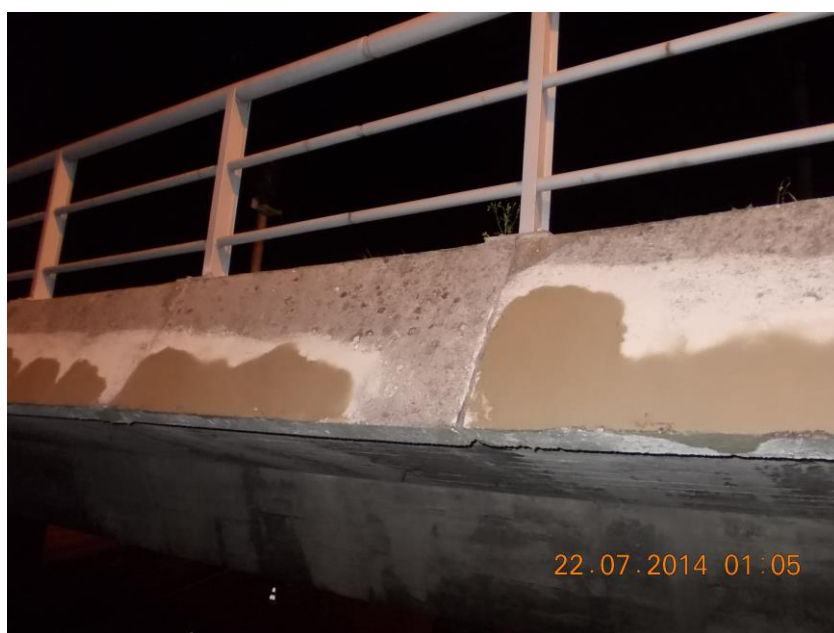
Em resultado da inspeção principal efetuada por nós à obra de arte, foi detetada a necessidade de intervenção nas cornijas ao longo da referida obra, tanto do lado Nascente como a Poente, devido aos descasques e delaminações superficiais de betão existentes.

Figura 96- Resultados da intervenção

Os trabalhos de reparação, foram de carácter ligeiro, passando pelo saneamento do betão delaminado, tratamento anticorrosivo das armaduras e posterior recobrimento com argamassa de reparação adequada.

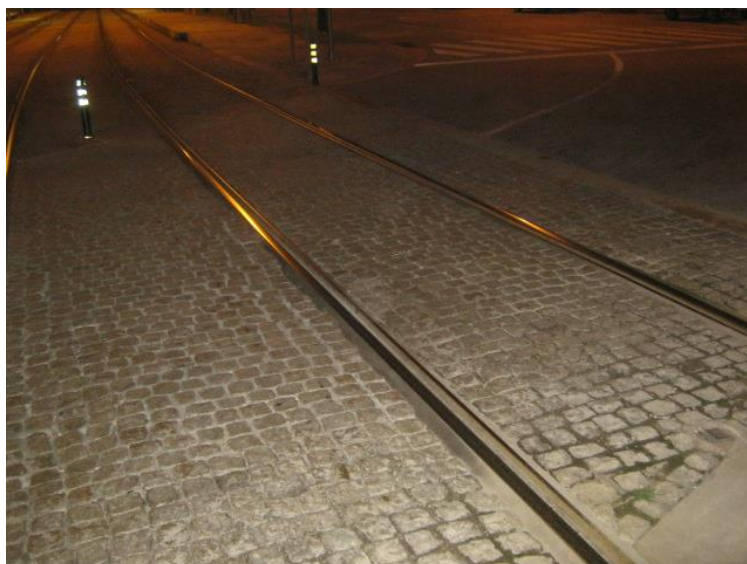
No decorrer das sucessivas ações preventivas, a equipa foi preenchendo as juntas dos cubos, nivelando pequenas áreas entretanto rebaixadas e substituindo alguns cubos entretanto danificados. Este atravessamento tem a particularidade de se situar em curva, ser plano, o que faz com que as águas de chuvas sejam retidas no local por mais tempo, e o facto de ser severamente solicitado por veículos pesados de mercadorias. A combinação destes fatores originava que se verificassem rebaixos tipo ondulações, paralelas aos carris, que tornavam o atravessamento deste local muito desconfortável.

Figura 98- Ondulações transversais ao plano de rolamento rodoviário

Houve a necessidade de efetuar desvio de trânsito, por forma a poder oferecer tempos de cura dos materiais mínimos no decorrer da intervenção, bem como da necessidade de remover totalmente os cubos e material da base.

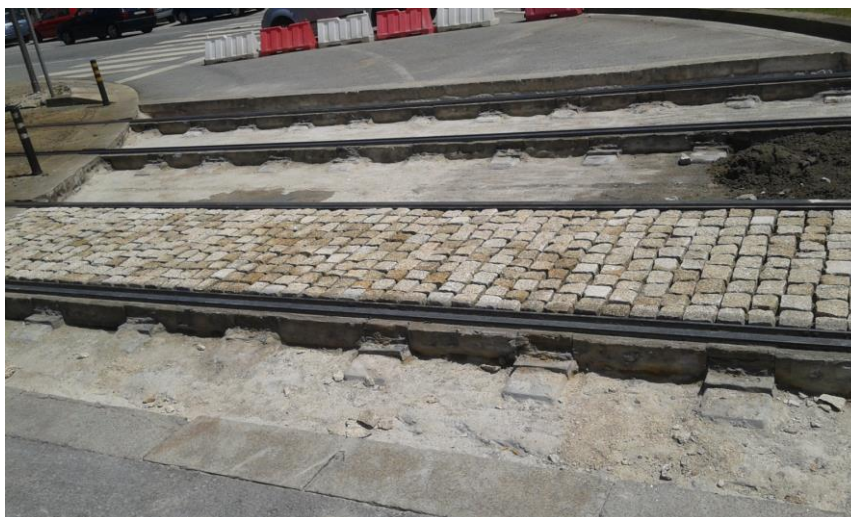
Figura 99- Remoção dos cubos e material de base

Ao remover o material de base, verificou-se que este era de muito fraca qualidade, tipo saibro, não conferindo a estabilidade necessária aos cubos quando solicitados. Foi de seguida aplicada uma camada de argamassa média de cimento um pouco umedecida, onde foram assentes novos cubos de granito.

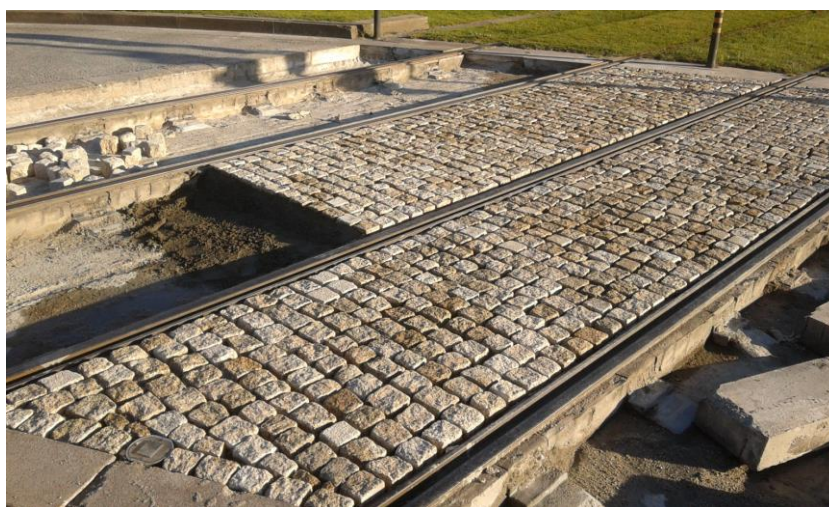
Figura 100- Aplicação de novos cubos de granito assentes numa camada de cimento média

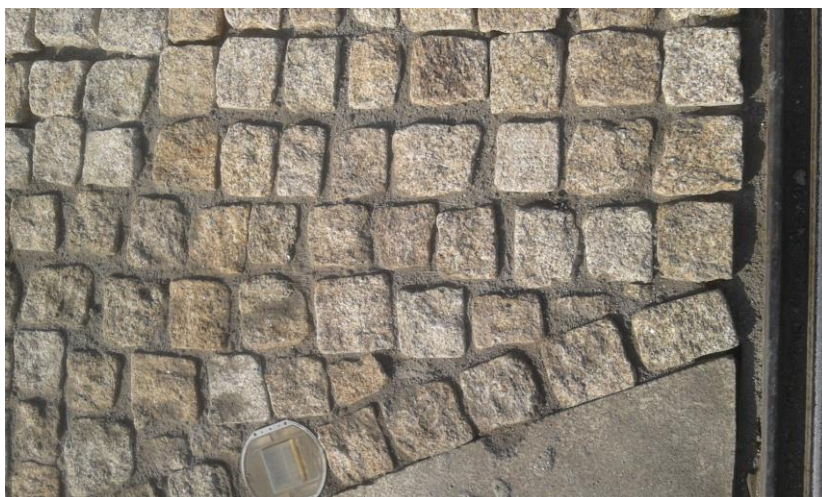
Figura 101- Preenchimento das juntas

Assentes os cubos, foram de seguida preenchidas as juntas, com uma argamassa cimentícia de presa rápida, tendo sido efetuado teste numa área com a finalidade de averiguar se esta envolvia completamente os cubos, e também se esta se apresentava homogénea em toda a sua área.

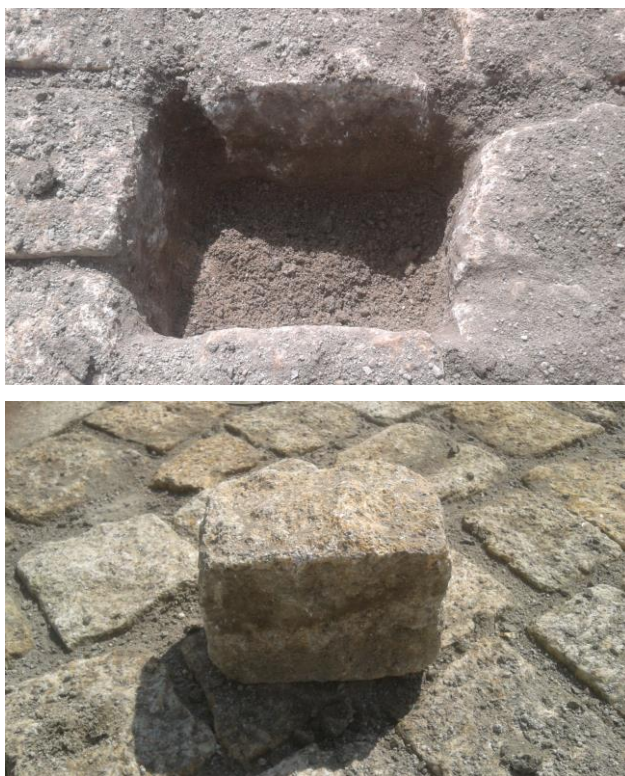
Figura 102- Teste efetuado com remoção de cubo no dia seguinte à aplicação

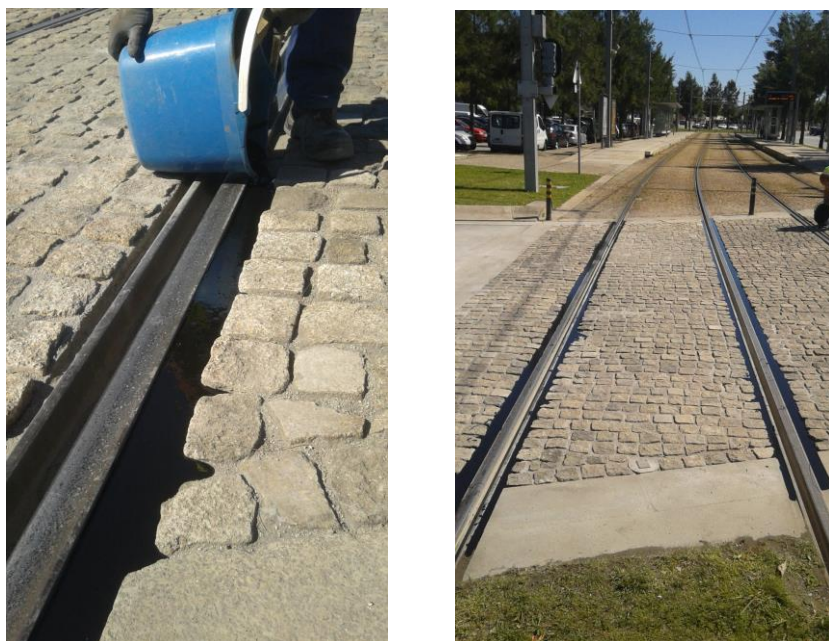
Figura 103- Aplicação do elastómero isolante

Por fim, foi vertido o elastómero contíguo aos carris por forma a isolar eletricamente o polo negativo do carril ferroviário.

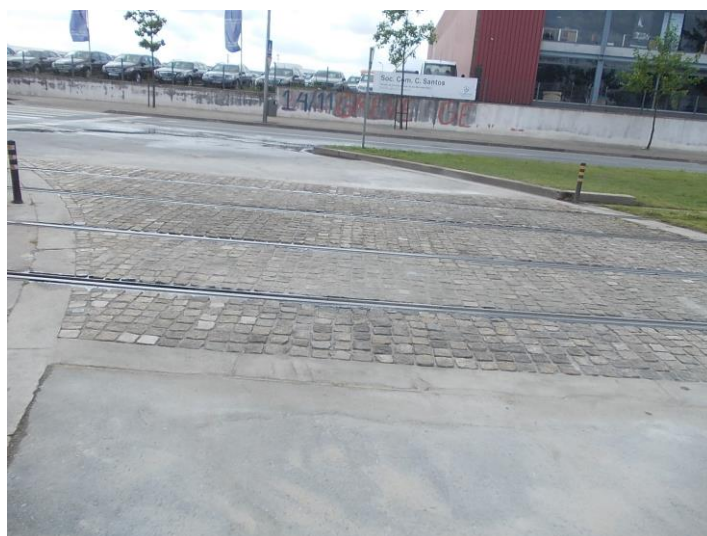
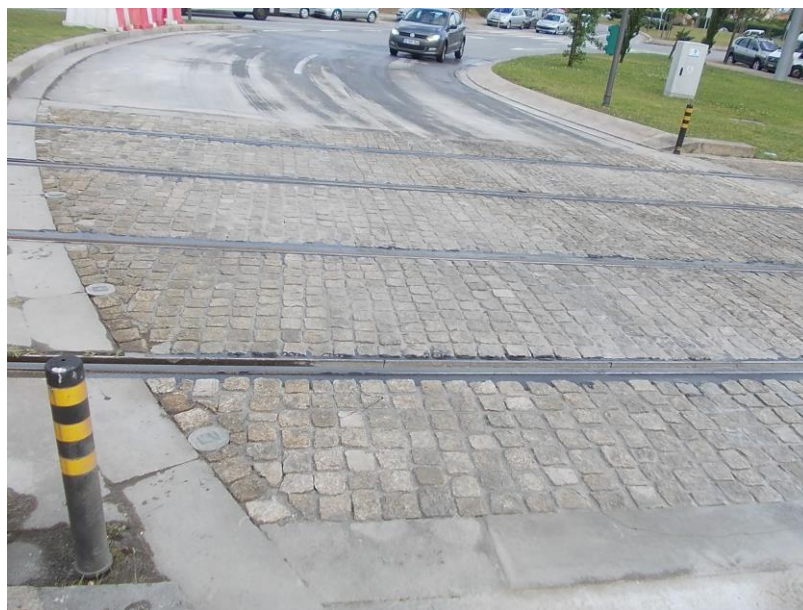
Os resultados foram satisfatórios, desde logo, porque foi possível perceber que o material de base dos cubos não lhes conferia a estabilidade necessária, o que ajudado pela retenção das águas pluviais no local e as solicitações dos veículos pesados, permitia o “pumping” dos cubos envolventes à zona solicitada e a sua crescente rotação, devido ao traçado do atravessamento.

Figura 104- Resultado da intervenção

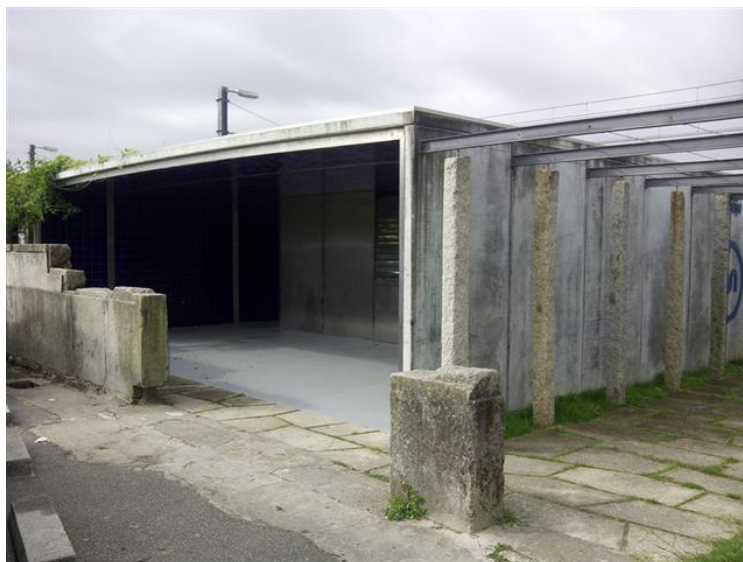
Figura 105- Abrigo rural do Araújo

Em resultado das inspeções visuais no decorrer das ações preventivas, foram detetadas anomalias no revestimento do pavimento dos abrigos rurais da rede da Metro do porto. As causas destas anomalias prendem-se com problemas de higroscopicidade, devido à preparação da superfície não ter sido devidamente efetuada, bem como problemas de escoamento das águas dos cais e ainda das deficiências detetadas no escoamento da cobertura dos abrigos.

Devido a estas anomalias, o revestimento da pintura do pavimento dos abrigos apresenta bolsas de humidade e manchas de desgaste da tinta de acabamento, bem como zonas de descasque da pintura.

Existia a possibilidade de efetuar reparações localizadas nas zonas degradadas, mas o resultado desse tipo de intervenção nunca seria interessante, quer sob o ponto de vista da qualidade, quer sob o ponto de vista financeiro.

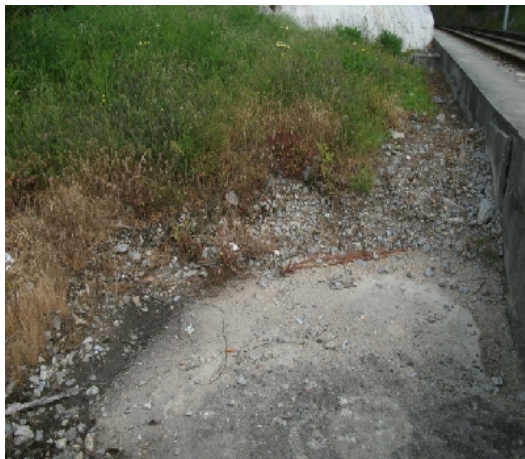
Imediatamente para Norte do encontro com a mesma orientação, existe uma área que devido a não existir qualquer elemento de suporte de terras, permite que estas se depositem sobre a junta de dilatação da obra, do lado Poente.

Recomenda-se a execução de pequeno murete por forma a conter estas terras, bem como o estudo da viabilidade de executar um sumidouro nesta extremidade.

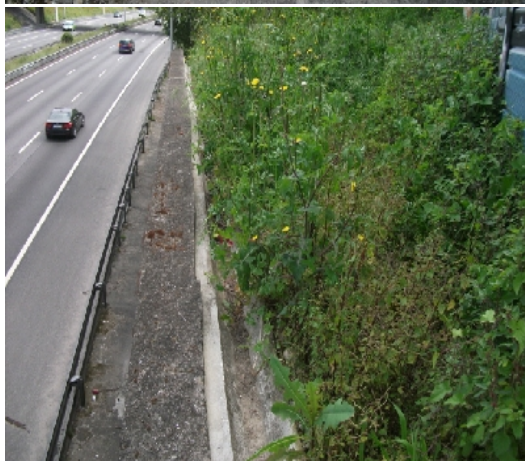
Vista de terreno existente no tardo do topo do muro ala nascente do encontro sul da obra de arte.

Nesta zona a vegetação invade já a meia cana de drenagem aqui instalada, devendo ser removida.

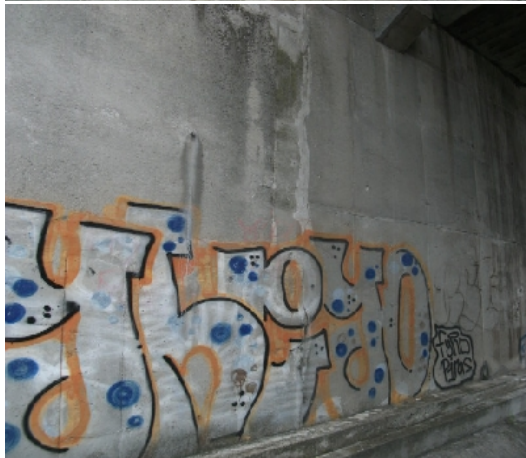
Vista do montante do encontro Norte da obra de arte, tirada desde o lado poente.

Foram efetuadas pinturas e inscrições até cerca de meia altura do montante, podendo ocultar possíveis anomalias.

Recomenda-se a sua remoção, garantindo assim também a integridade estética da obra de arte.

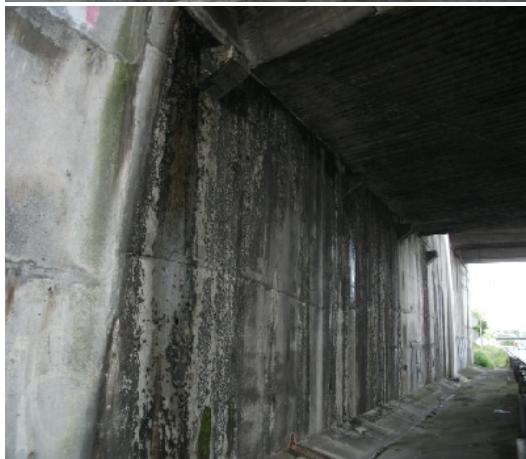
Vista de escorrências no montante do encontro Sul.

Esta situação deve-se a deficiências na impermeabilização do tabuleiro na ligação ao encontro sul da obra de arte.

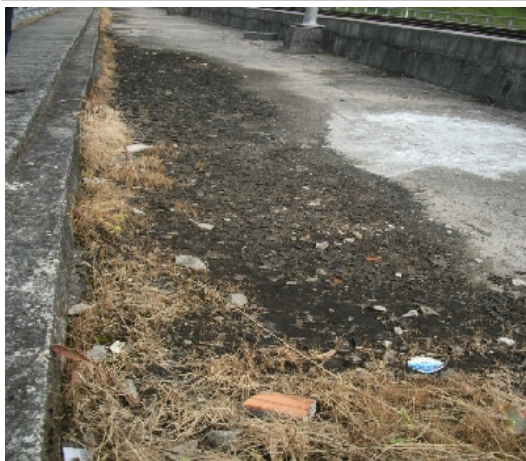
Vista da metade poente do tabuleiro da obra de arte.

Nesta zona é visível o crescimento de vegetação rasteira e acumulação de inertes que se devem ao facto de não existir revestimento, bem como de os sumidouros de drenagem serem muito deficitários.

Recomenda-se o acompanhamento desta situação nas próximas inspeções.

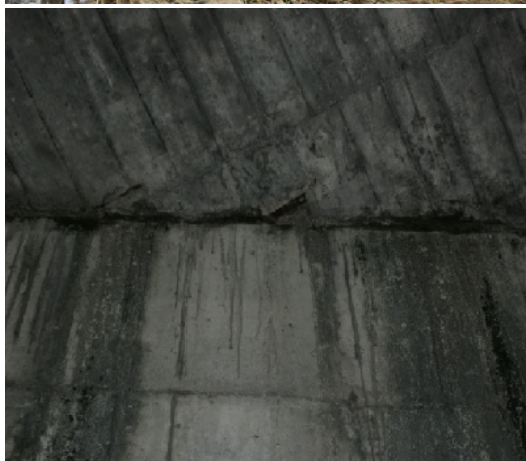
Pormenor de exposição de armadura na face inferior do tabuleiro, a cerca de metade da largura, na ligação ao encontro Norte da obra de arte.

Esta situação deve-se ao recobrimento insuficiente da armadura, sendo recomendável o tratamento desta armadura e recobrimento com argamassa de reparação.

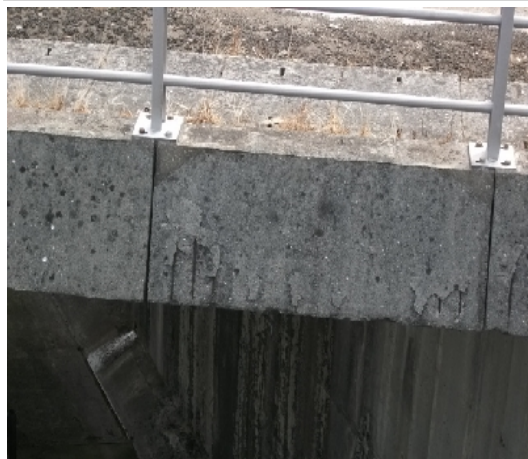
Pormenor da delaminação evidente nas cornijas ao longo da obra de arte.

Está agendada para o próximo mês de julho intervenção de saneamento de betão com tratamento de armaduras e recobrimento com argamassa de reparação.

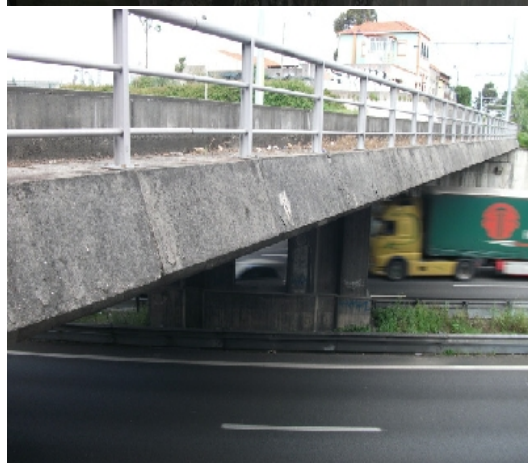
Vista das cornijas do lado nascente da obra de arte.

É notória a delaminação superficial de argamassa, estando prevista intervenção para o próximo mês de Julho.

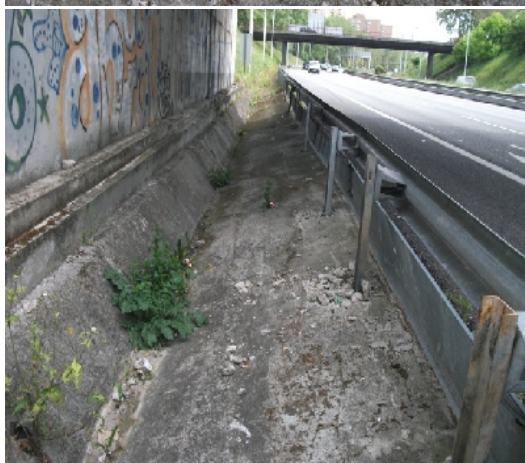
Pormenor da rotura da argamassa na envolvente do prumo de fixação da guarda de segurança rodoviária direita no sentido do nó de Francos.

Esta situação poderá dever-se a embate accidental.

Enquadramento da situação documentada no ponto anterior.

Recomenda-se a reparação da argamassa na envolvente destes prumos, devendo esta situação ser reportada à entidade Estradas de Portugal.

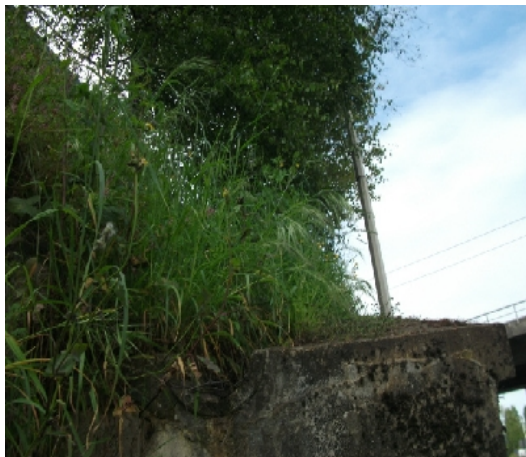
Vista da extremidade da meia cana de descida de talude existente no coroamento do muro ala nascente do encontro Sul.

Esta meia cana encontra-se colmatada com detritos vegetais, comprometendo o escoamento.

Deve reportar-se esta situação à entidade responsável pela manutenção destes espaços..

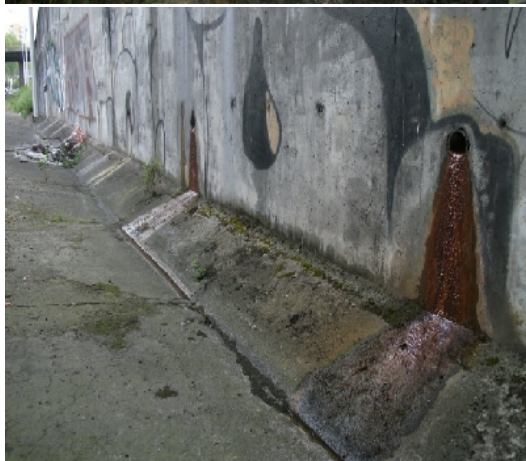
Vista dos furos drenantes existentes a cerca de 1m da base do paramento do muro nascente no prolongamento do encontro sul.

São visíveis algumas escorrências com uma tonalidade laranja'.

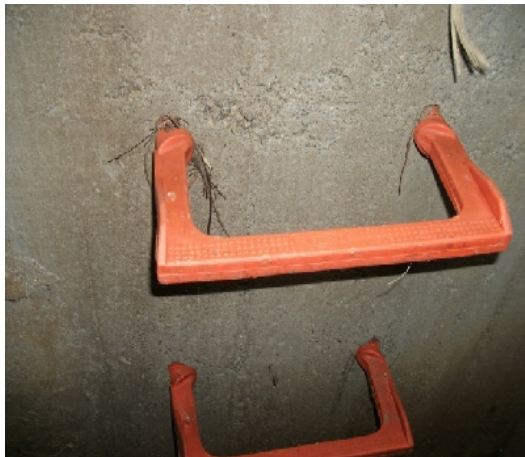
Pormenor dos degraus do acesso técnico pela lado Nascente à passagem hidráulica.

Os degraus inferiores encontram-se soltos podendo originar acidentes aos utilizadores.

Deve proceder-se à melhoria da fixação destes degraus recorrendo a bucha química no âmbito dos trabalhos de manutenção.

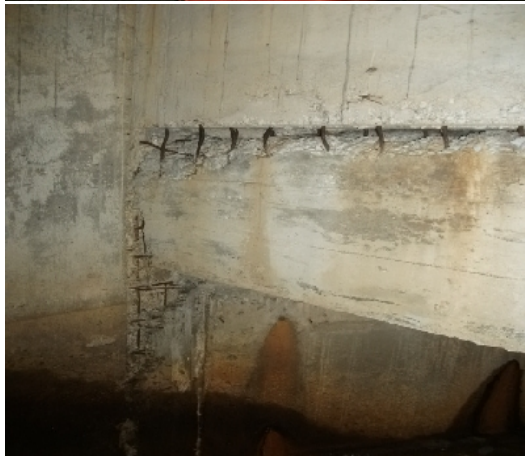
No prolongamento da passagem hidráulica para montante do canal do Metro, existem várias armaduras expostas nos elementos de ligação da caixa de perda de energia visível.

Deve reportar-se esta anomalia à entidade responsável pela manutibilidade deste tramo da passagem hidráulica no sentido de efetuar o tratamento das armaduras e recobrimento com argamassa de reparação.

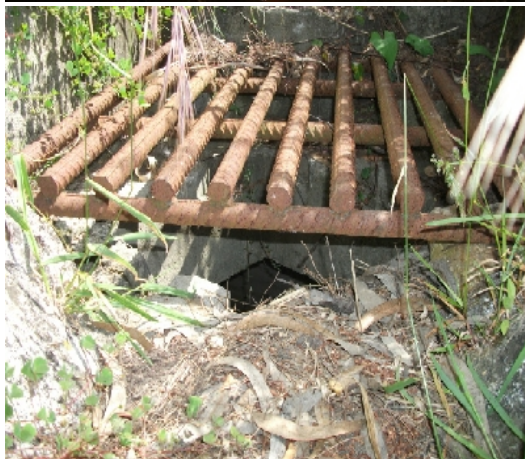
O acesso à passagem hidráulica pelo lado Nascente do canal do Metro encontra-se apenas dificultado por uma grelha simplesmente apoiada.

Deve proceder-se a intervenção de fixação por dobradiça e fechadura técnica garantindo o acesso unicamente a pessoal técnico.

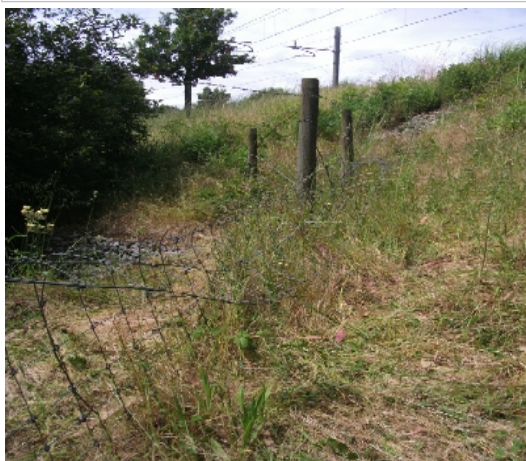
No talude existente a Poente, a rede ovelheira que delimita o canal do Metro encontra-se derrubada sobre a passagem hidraulica.

Deve proceder-se à reparação da rede no âmbito dos trabalhos de manutenção.

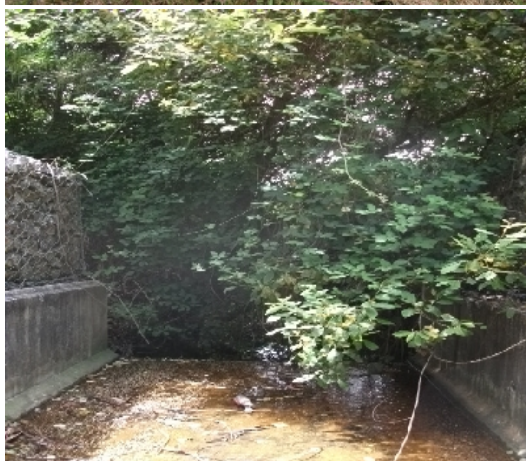
Vista para jusante da passagem hidraulica onde a vegetação existente invade os módulos de gabiões existentes.

Deve proceder-se à remoção desta vegetação no âmbito dos trabalhos de manutenção.

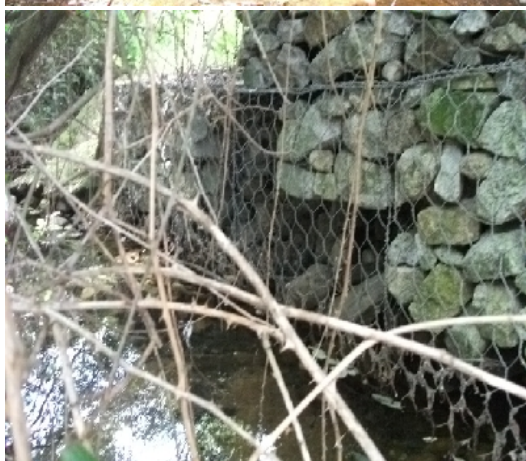
Na extremidade Poente dos gabiões existentes do lado Norte existe uma cavidade em resultado da rutura do arame do gabião.

Deve proceder-se à reposição do rachão e ao encerramento do gabião.

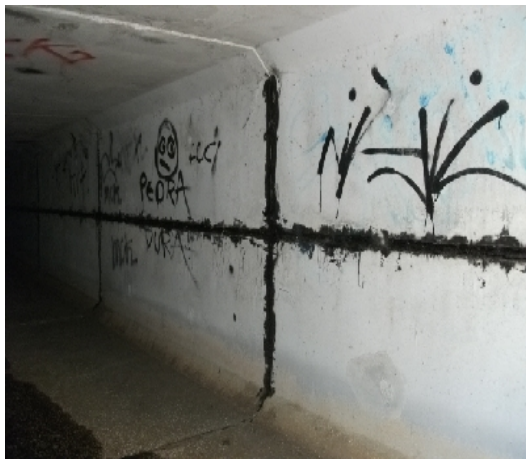
Vista da face Sul do box couvert que materializa a passagem hidráulica, onde na extremidade Poente são visíveis várias inscrições.

Recomenda-se a remoção destas inscrições por forma a manter a integridade estática da obra.

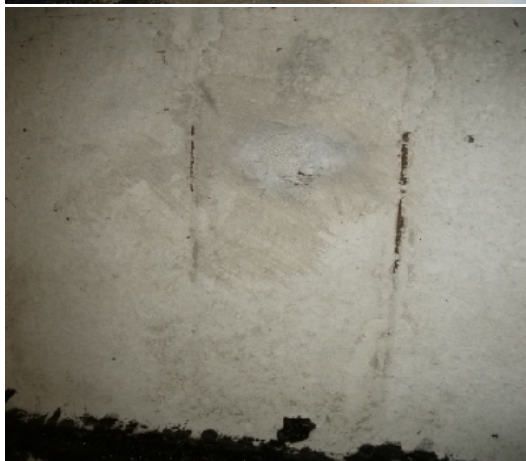
Sensivelmente a meio da extensão da passagem hidráulica (sob o canal do Metro), na face Norte, é visível a exposição de dois varões verticais que denunciam recobrimento insuficiente.

Deve proceder-se ao recobrimento destes varões com argamassa de reparação no âmbito dos trabalhos de manutenção.

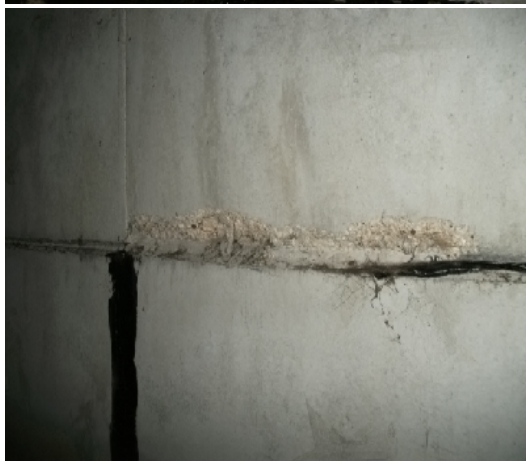
Pormenor de descasque de betão na envolvente da junta horizontal entre elementos pré fabricados, na face Sul e a meio da extensão da passagem hidráulica.

Deve proceder-se à reconstituição do elemento com argamassa no âmbito dos trabalhos de manutenção.

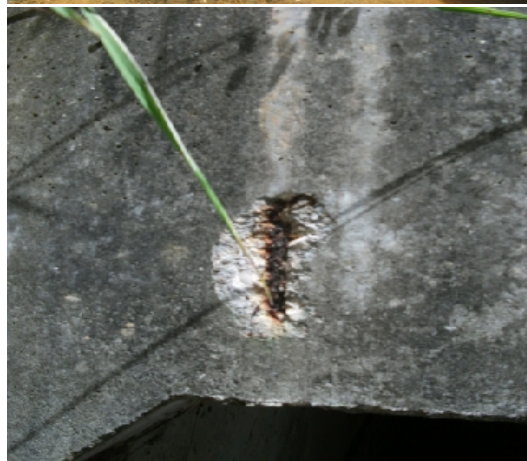
Pormenor de exposição de varão na face Poente do tabuleiro, que terá ocorrido em resultado do insuficiente recobrimento.

Deve proceder-se ao tratamento da armadura e recobrimento com argamassa de reparação.

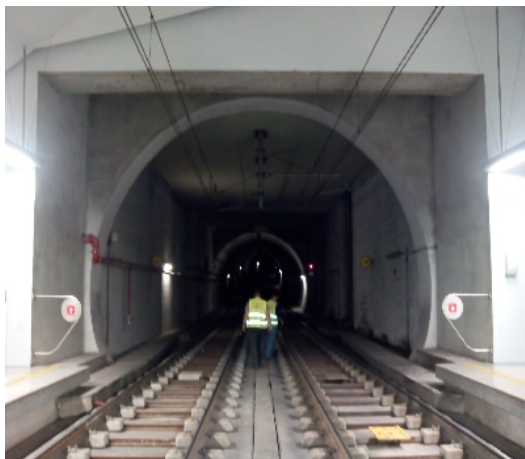
Vista da boca do túnel, tirada desde a estação do Bolhão.

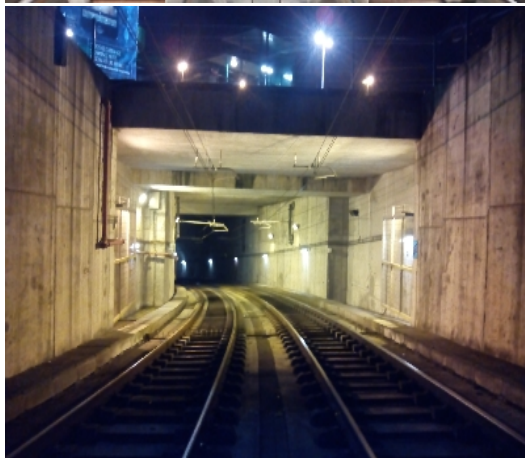
Vista da zona porticada da trincheira, tirada desde a estação da Trindade.

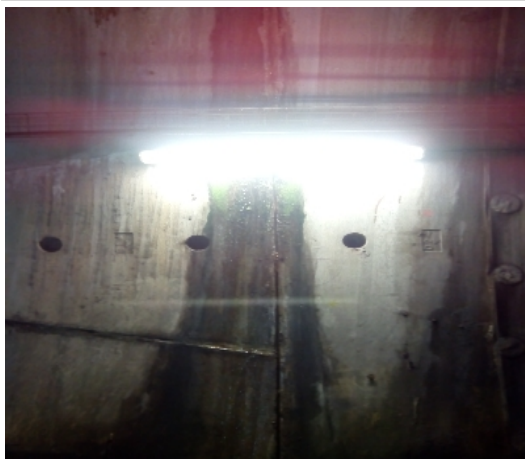
Pormenor de escorrência abundante de águas desde junta entre aduelas de revestimento do hasteal da via 2, na envolvente do Pk C32+483.

Recomenda-se o avivamento da junta desde a base do hasteal, até à cota inferior da luminária.

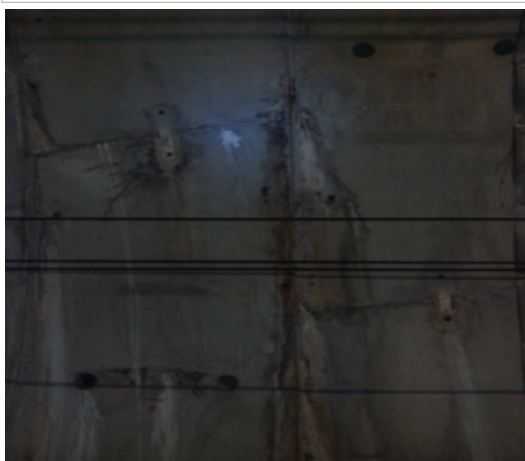
Pormenor de escorrência de águas desde junta entre aduelas, com formação de estalactites, na envolvente do Pk C32+483.

Recomenda-se a limpeza da junta e aplicação de perfil hidroexpansivo.

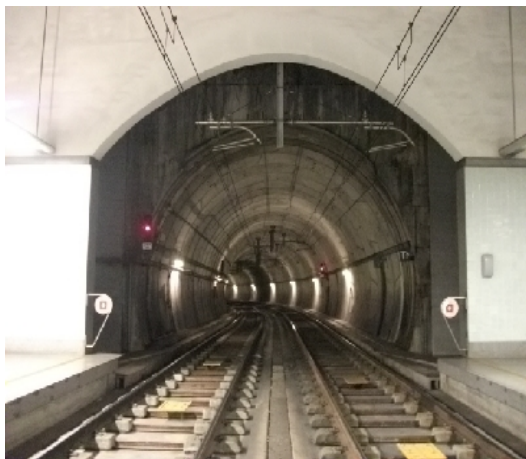
Vista da boca do túnel, tirada desde a estação do Campo 24 de agosto.

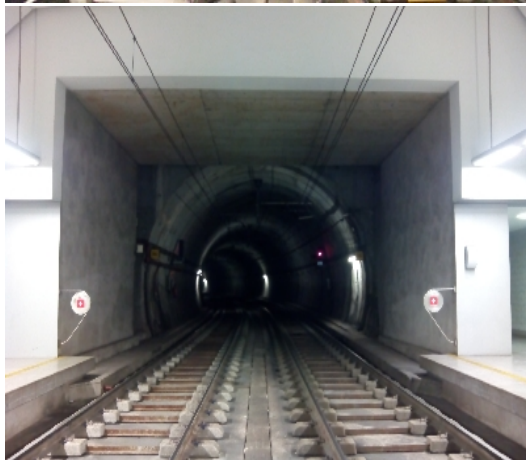
Vista da boca do túnel, tirada desde a estação do Bolhão.

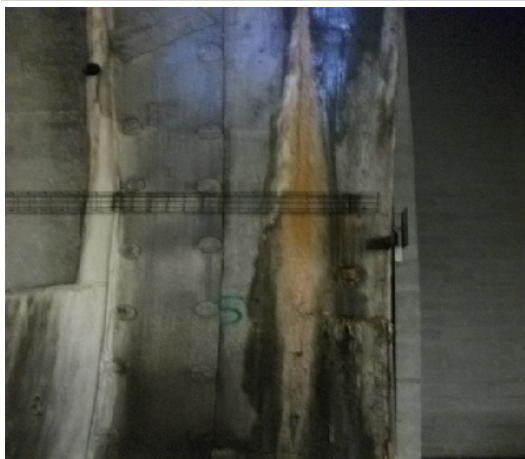
Pormenor de manchas de escorrências na ligação do hasteal contíguo à via 1 à estação do Campo 24 de agosto.

Esta situação deve-se a deficiências na impermeabilização da estrutura, sendo recomendável o acompanhamento nas próximas inspeções.

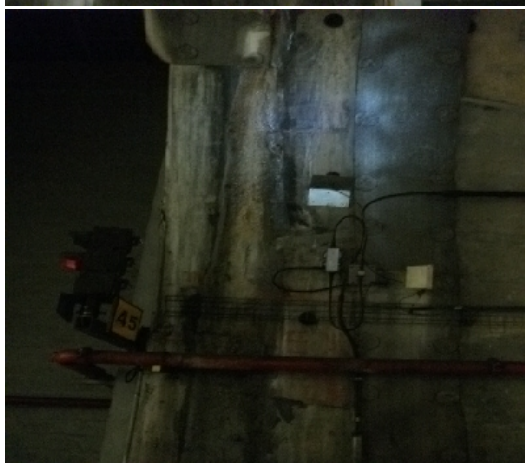
Na mesma zona do túnel, mas no hasteal contíguo à via 2, são também visíveis várias manchas de escorrências devidas a deficiências na impermeabilização da estrutura.

Deve acompanhar-se esta situação nas próximas inspeções.

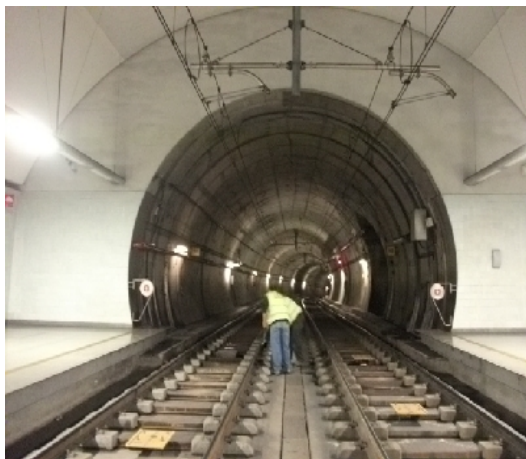
Vista da boca do túnel, tirada desde a estação do Heroísmo.

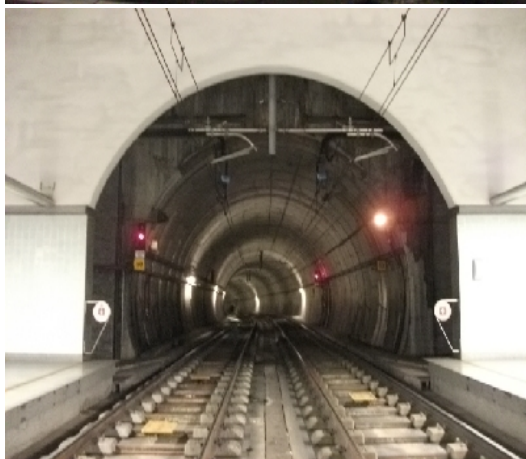
Vista da boca do túnel, tirada desde a estação do Campo 24 de Agosto.

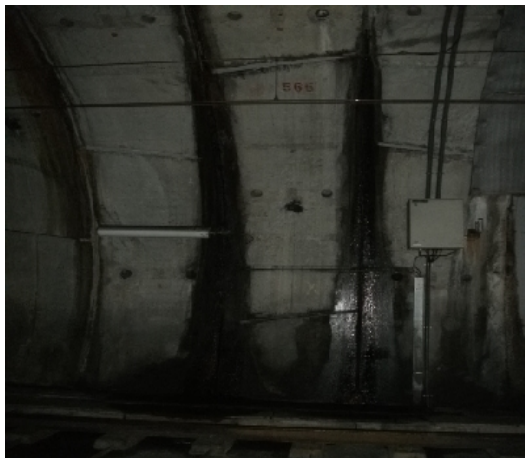
Vista do hasteal contíguo à via 1, onde na zona de ligação à estação do heroísmo são visíveis várias escorrências abundantes desde as juntas entre aduelas.

Recomenda-se a aplicação de cordão estanque nas juntas, desde a abóbada, até cerca de 1,5m da base do hasteal por forma a promover a saída das águas pela base.

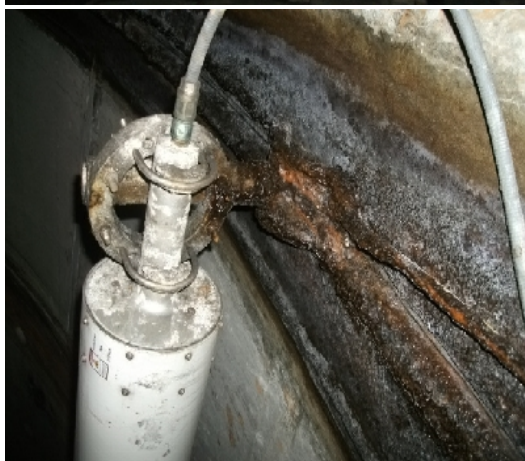
Pormenor de equipamento instalado no hasteal documentado anteriormente.

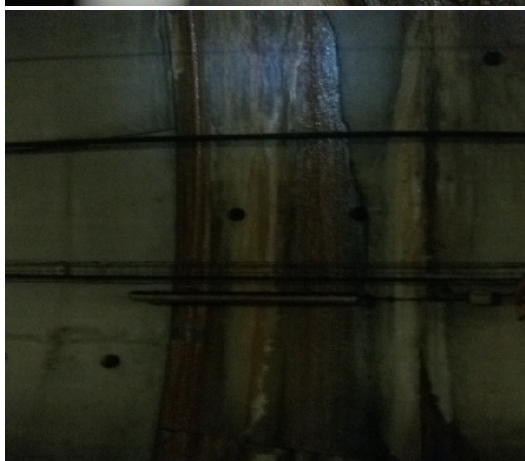
Pormenor de escorrência no hasteal contíguo à via 2, na zona de ligação à estação do campo 24 de Agosto.

Recomenda-se a aplicação de perfil hidroexpansivo entre as juntas das aduelas na zona envolvente, avivando as juntas desde a base até cerca de 1,5 m de altura do hasteal, por forma a promover a saída da água por este local.

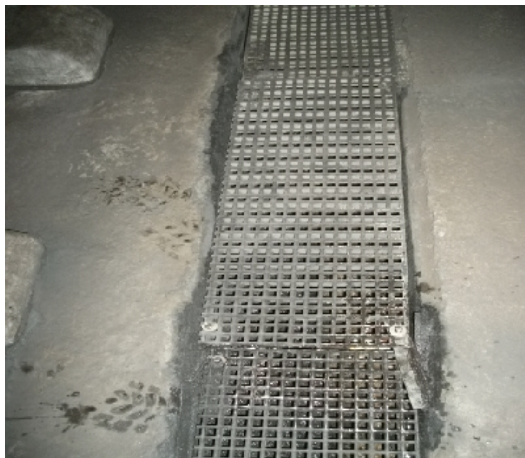
Pormenor de grelha sumidoura solta existente no calceiro central, ao PK C31+171.

A grelha foi devidamente reposicionada no decorrer da inspeção.

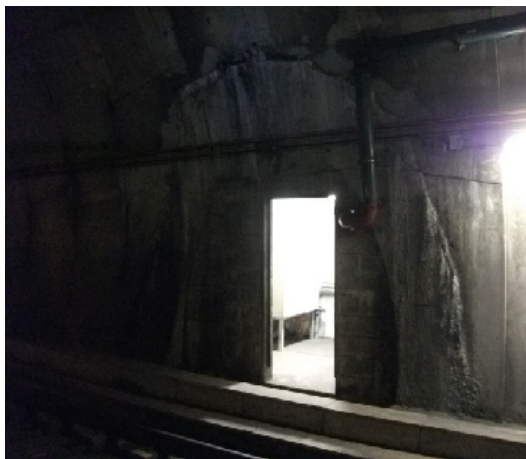
Vista da boca do poço de bombagem existente do lado da via 1.

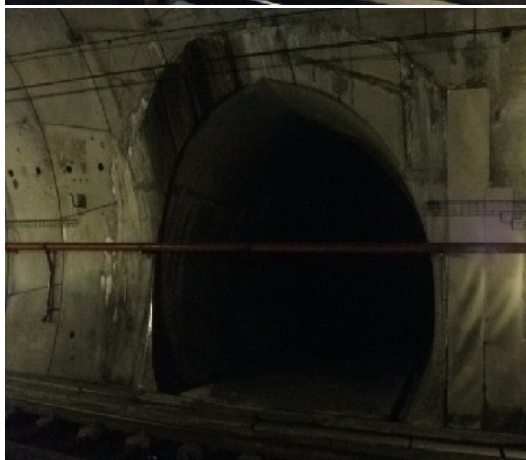
Vista da boca da galeria de ventilação existente junto à estação do Heroísmo.

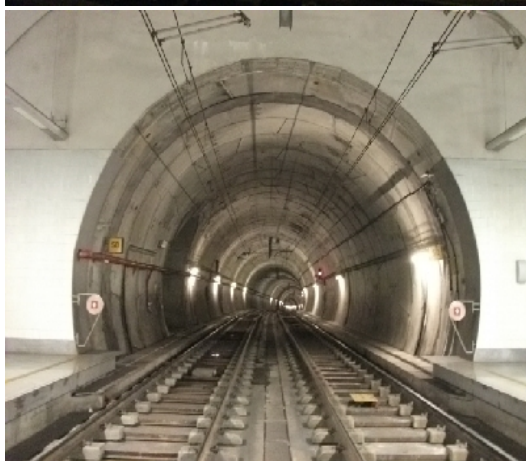
Vista da boca do túnel, tirada desde a estação do Heroísmo.

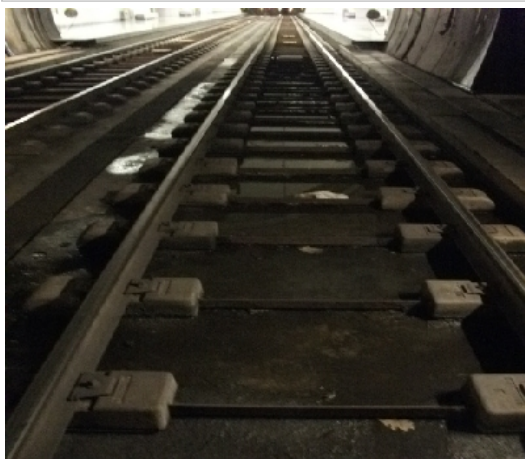
Na envolvente da boca da galeria de ventilação da estação do Heroísmo, é visível uma lâmina de água na via 1.

A água acumulada na via é proveniente do hasteal, denotando deficiências na impermeabilização e escoamento das águas freáticas.
